# 設楽ダム建設事業

## 設楽ダムの建設中止を求める会

## 設楽ダム建設事業

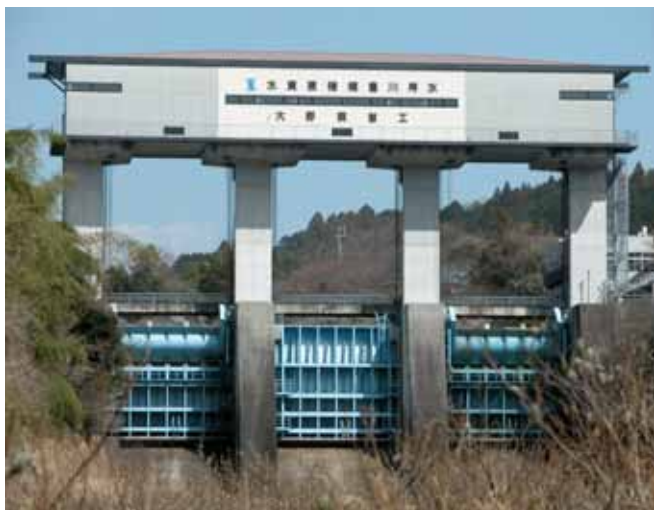
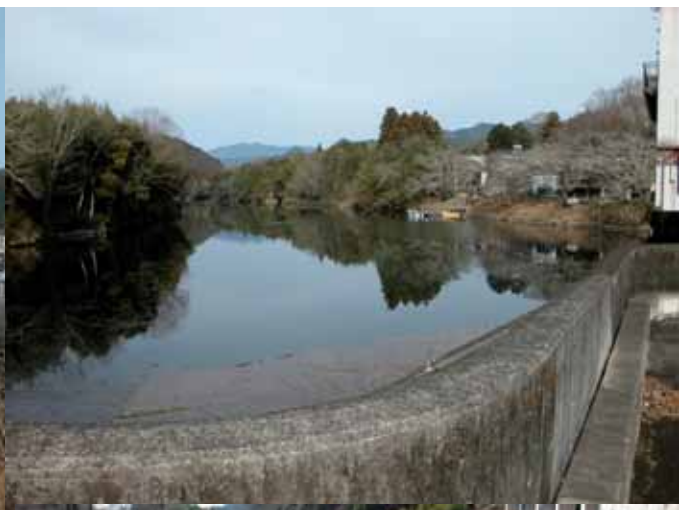
上左 : 豊川用水の取水堰・・・

大野頭首工 (ダム) 堤高 26m

上右 : 堰き止めによってできたダム湖

下右 : 豊川用水への取水によって生じたダム下流の断流状態

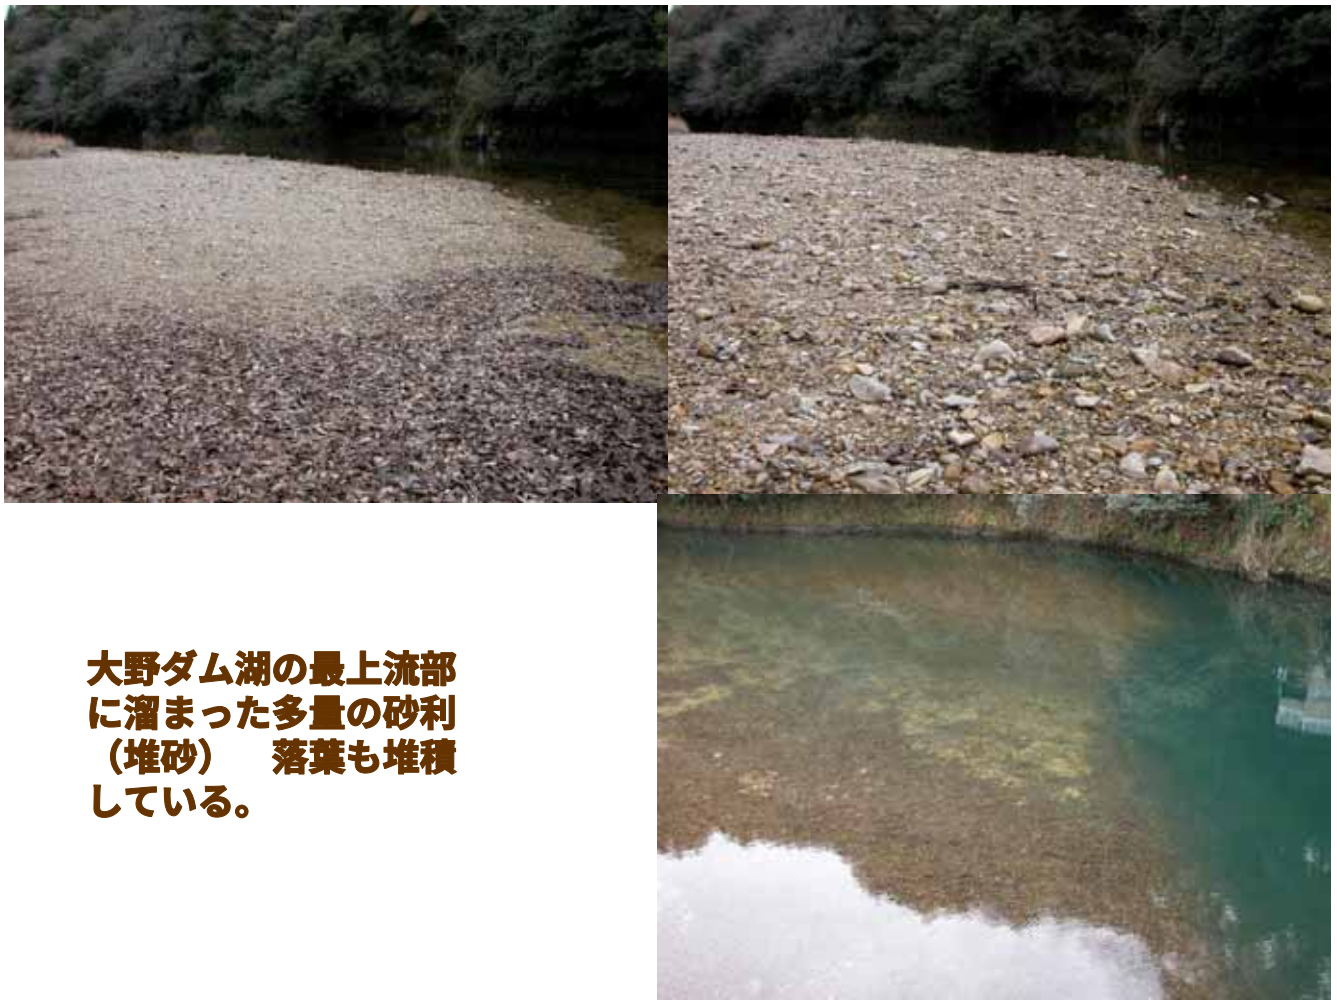
大野ダム湖の最上流部に溜まった多量の砂利（堆砂） 落葉も堆積している。

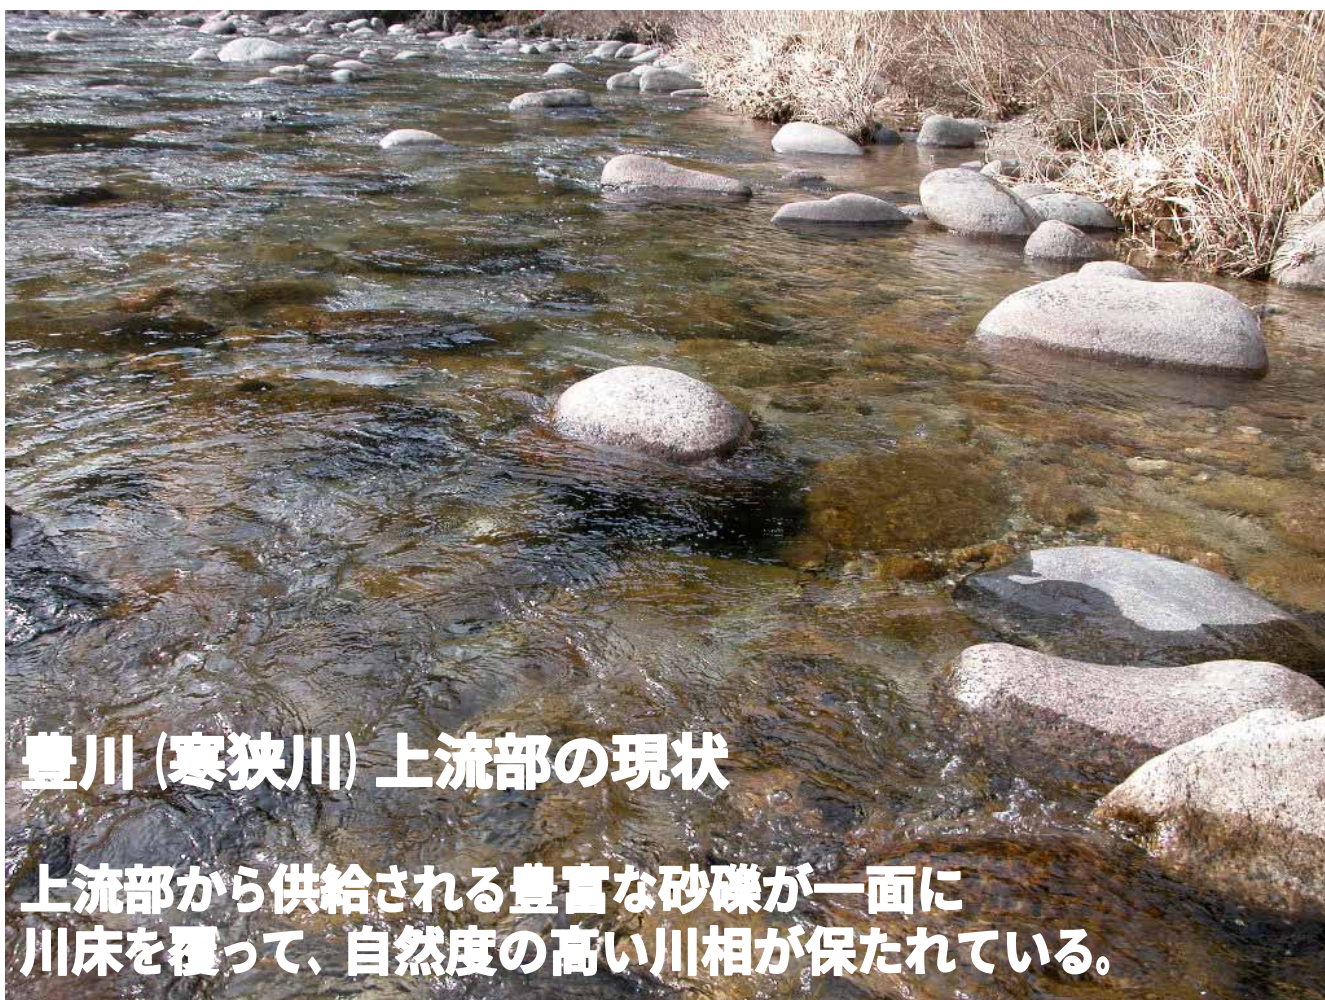
## 豊川 (寒狭川) 上流部の現状

上流部から供給される豊富な砂礫が一面に川床を覆って、自然度の高い川相が保たれている。

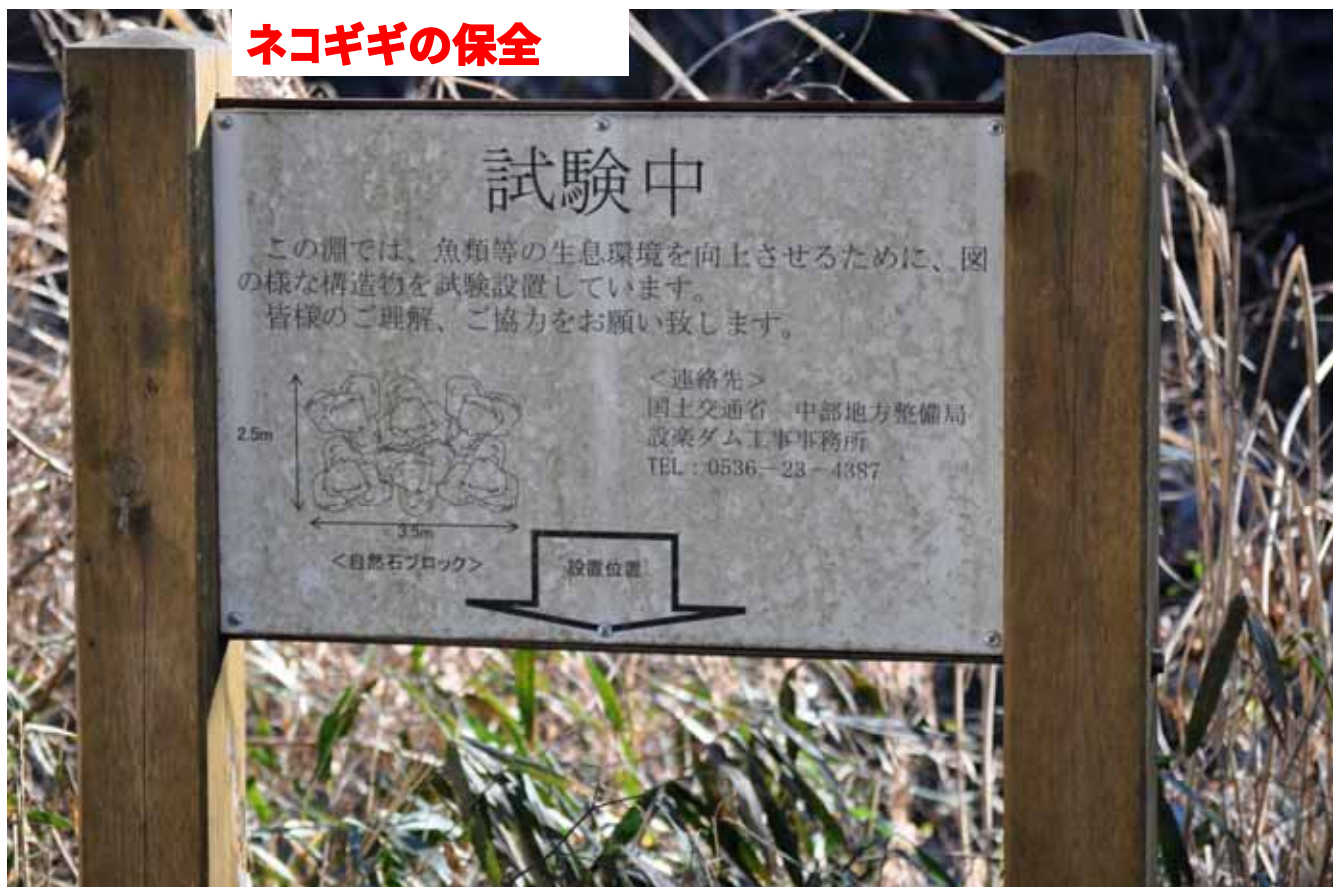
ネコギギの移植技術を試している現場の看板

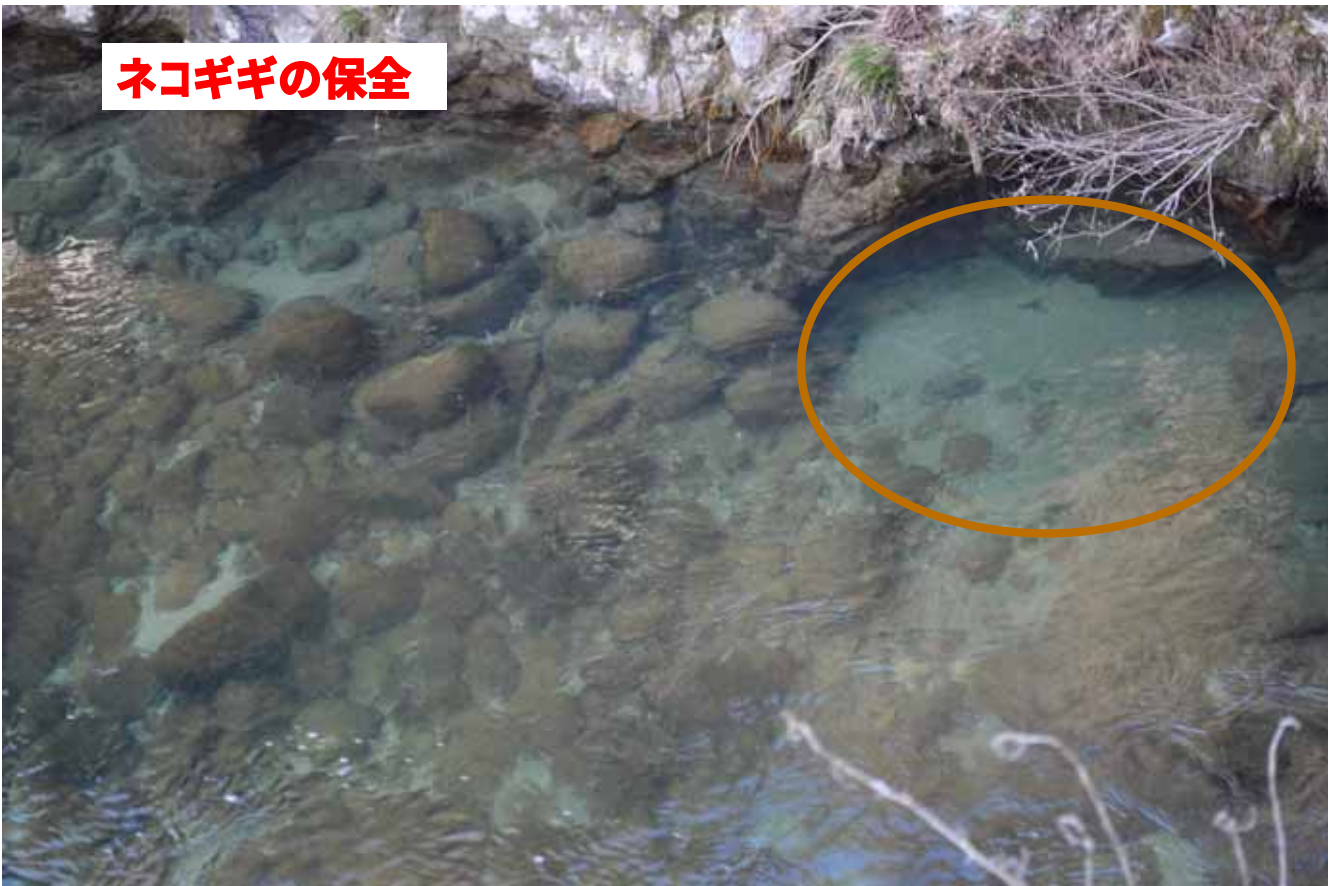
設置場所の現在の状況／2011年の台風の出水で石組みは破壊され、  
残骸が転がっている

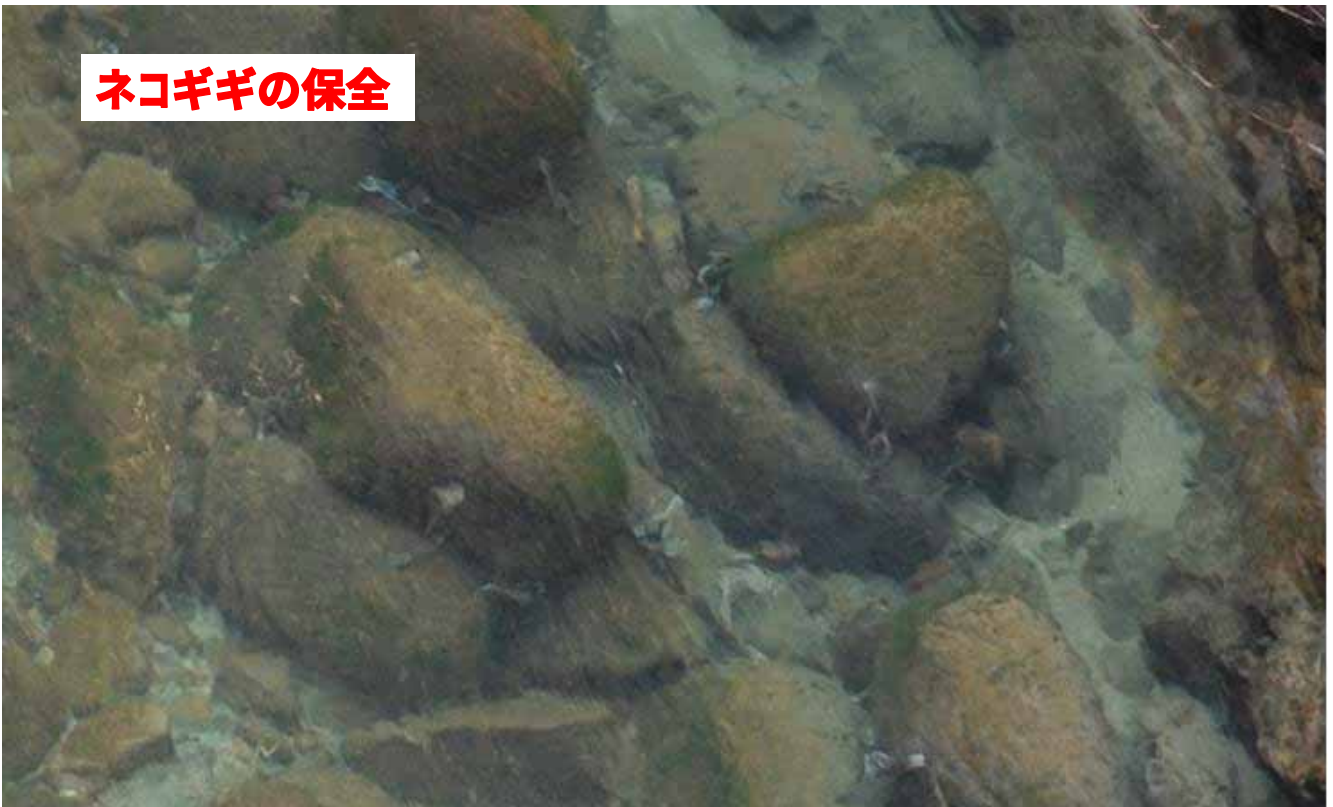
石組みの残骸／固定していた金具がついた石が転がっている  
→ 川床に人工的に手を加えてネコギギの住みやすい環境を整えることは  
机上のプランでは容易であっても実際には？？？

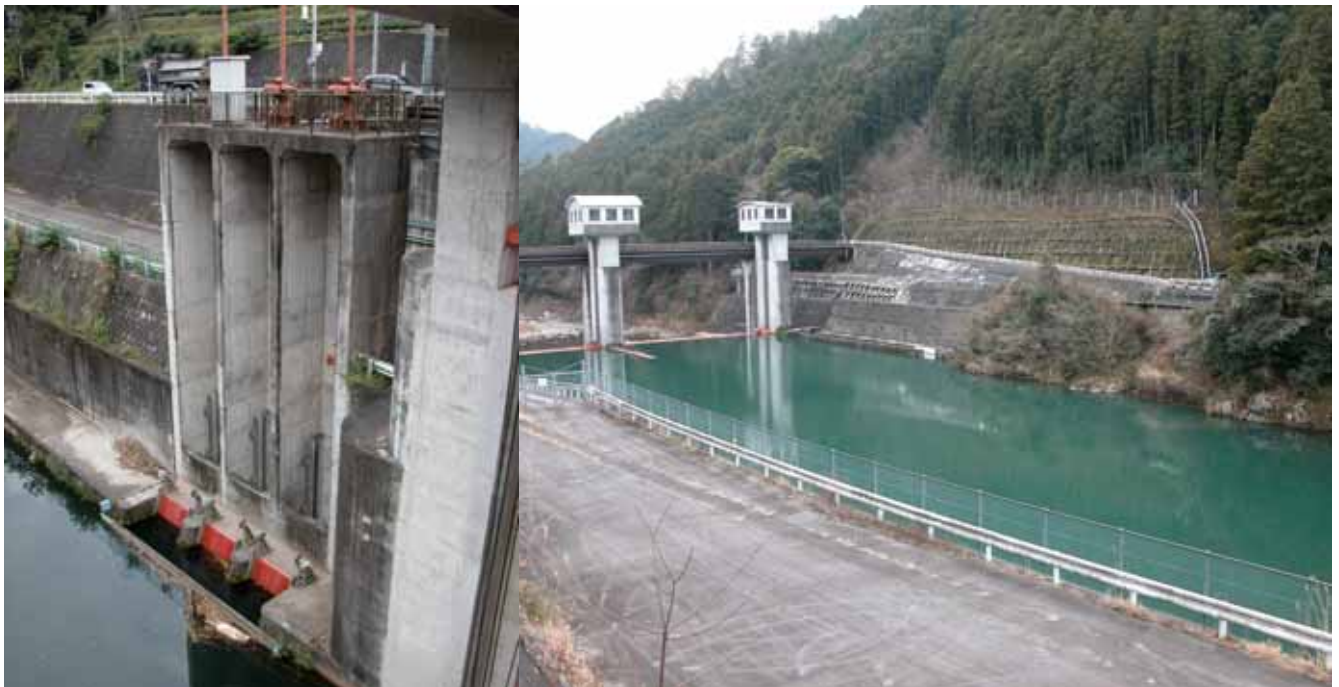
**取水口**

**ダムからの放流水  
は、ここから導水路で宇連川（大野）  
に水を回す。**

**寒狭川頭首工上流の止水域**

**堰の上流側は、浚渫によって川底に溜  
まっていた砂利が失われた。  
流況総合改善事業で寒狭川の環境は悪  
化した。**

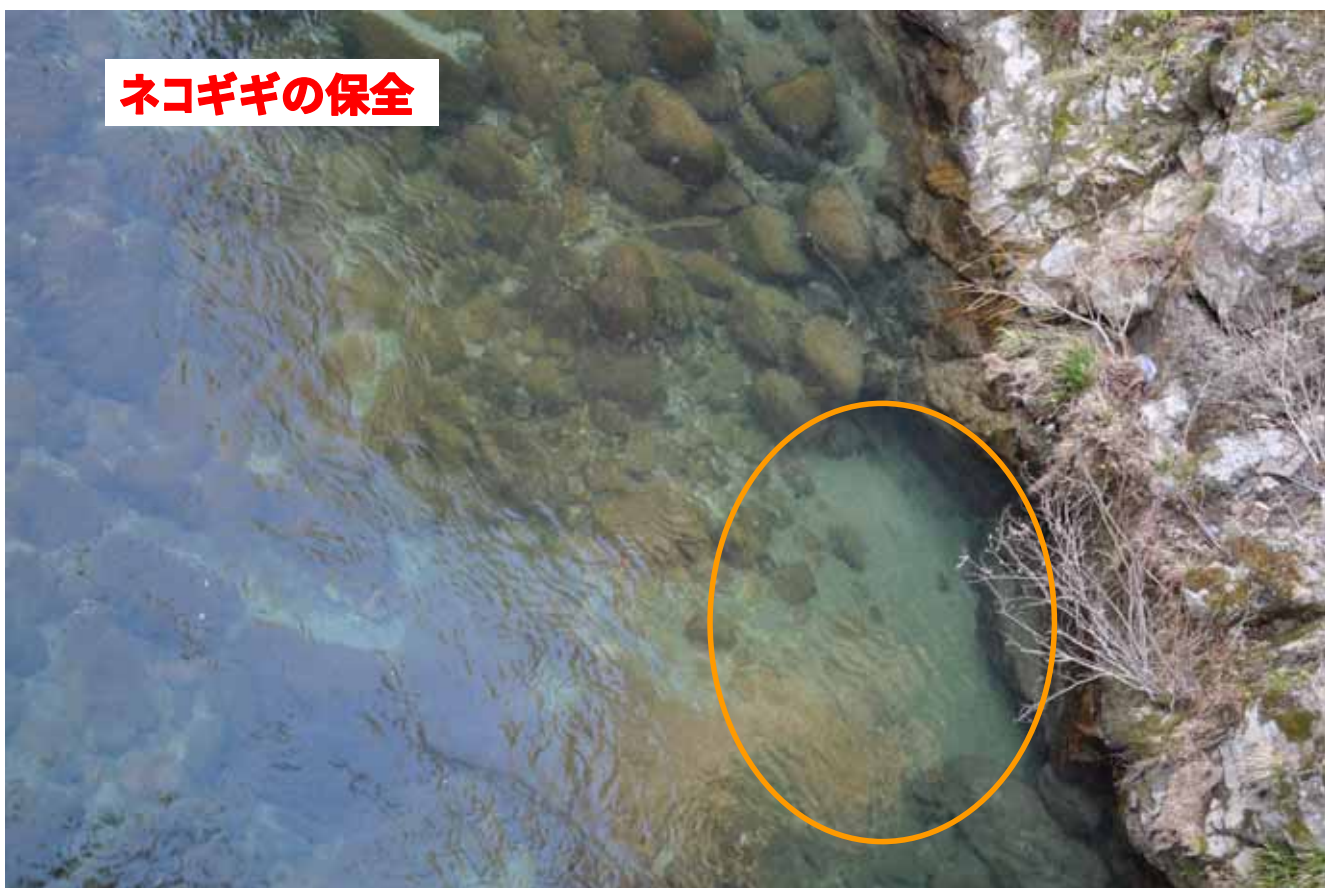
石組みが設置してあった場所
